**Figure 9.7: Niveaux prédits des contaminants dans les sédiments du lac Cluff au cours des 2000 premières années après le déclassement**

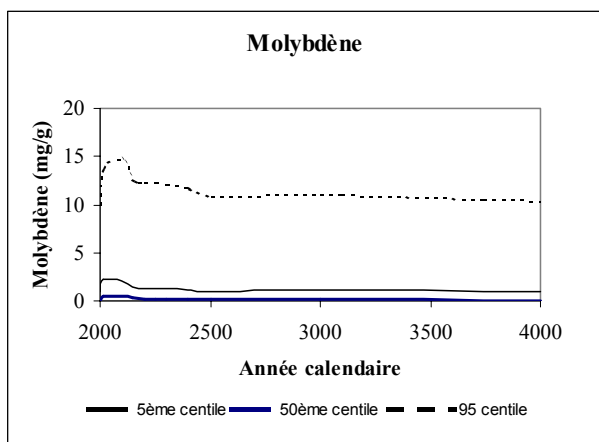
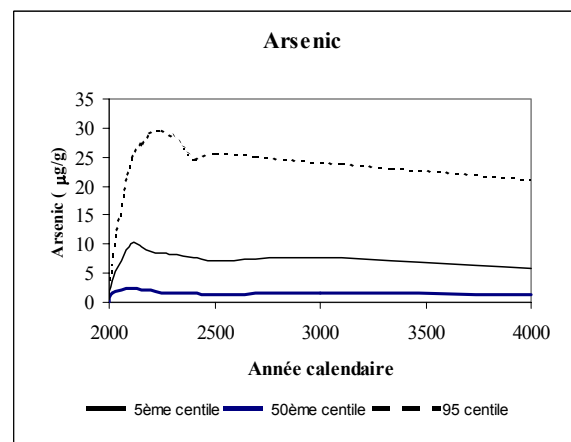
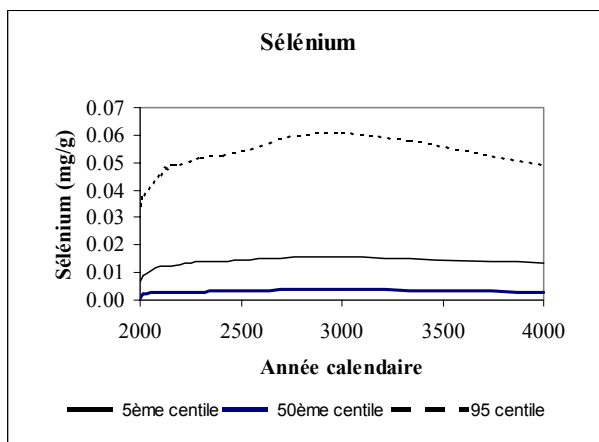
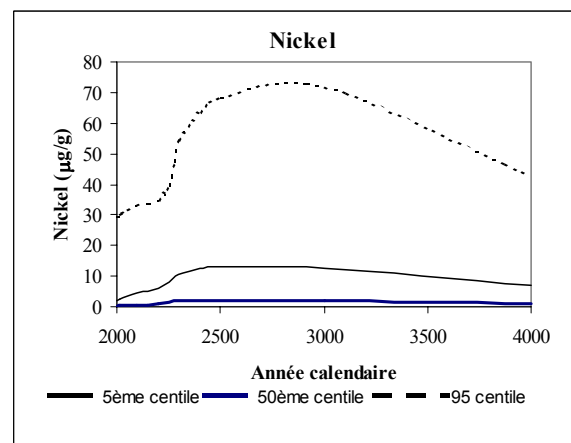
**Figure 9.7: Niveaux prédits des contaminants dans les sédiments du lac Cluff au cours des 2000 premières années après le déclassement (suite)**

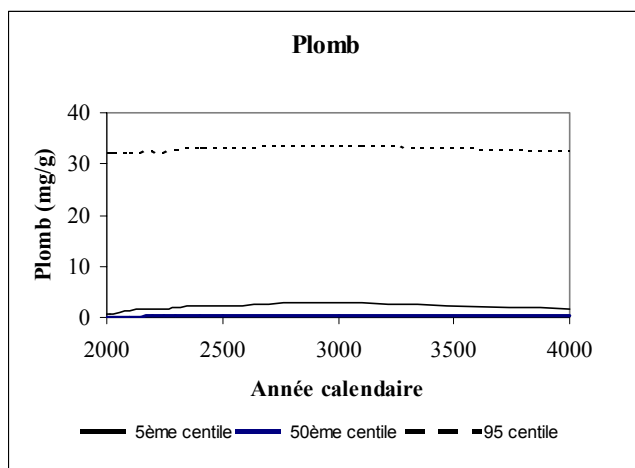
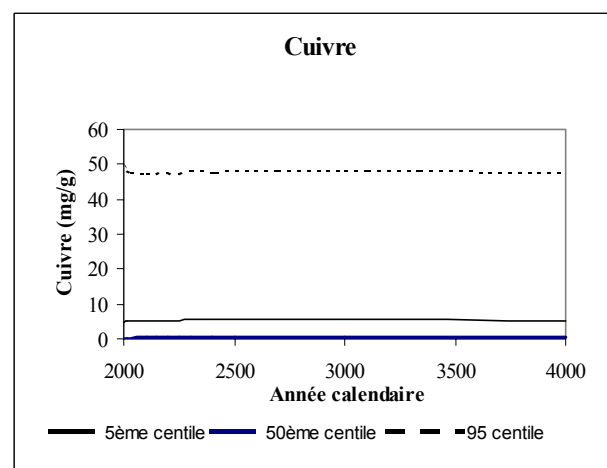
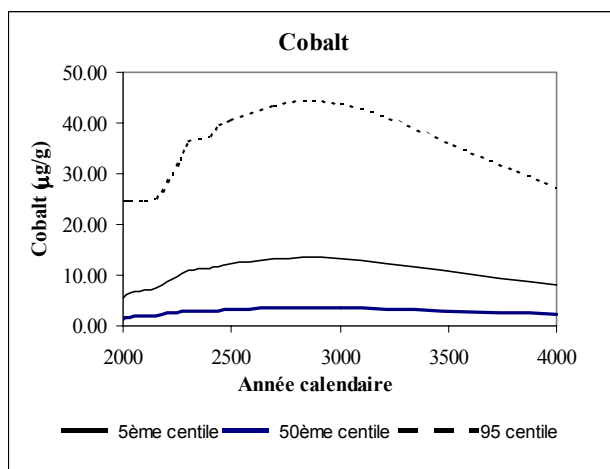
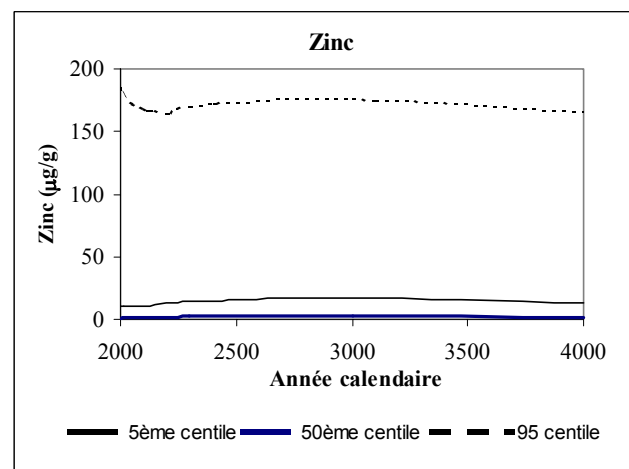
**Figure 9.7: Niveaux prédits des contaminants dans les sédiments du lac Cluff au cours des 2000 premières années après le déclassement**
